**BAKONYSZENTIVÁN  
TELEPÜLÉSSZERKEZETI TERVÉNEK,  
HELYI ÉPÍTÉSI SZABÁLYZATÁNAK ÉS  
SZABÁLYOZÁSI TERVÉNEK  
FELÜLVIZSGÁLATA**

**ÖRÖKSÉGVÉDELMI HATÁSTANULMÁNY**

*- véleményezési dokumentáció -*

BAKONYSZENTIVÁN ÖNKORMÁNYZATA MEGBÍZÁSÁBÓL  
készítette a  
CZIRJÁK SZABÓ Építészeti és Mérnöki Kft.

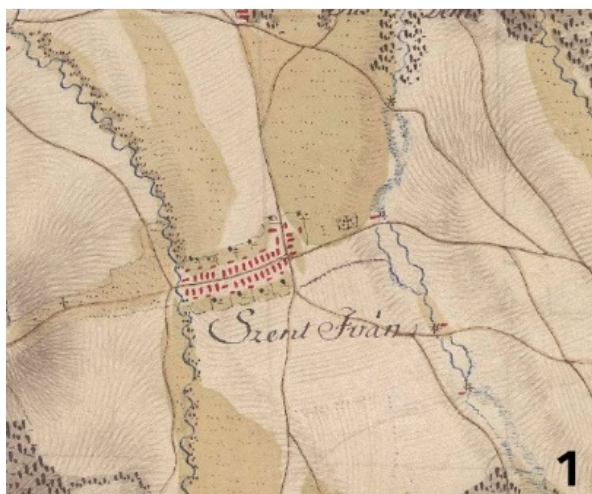
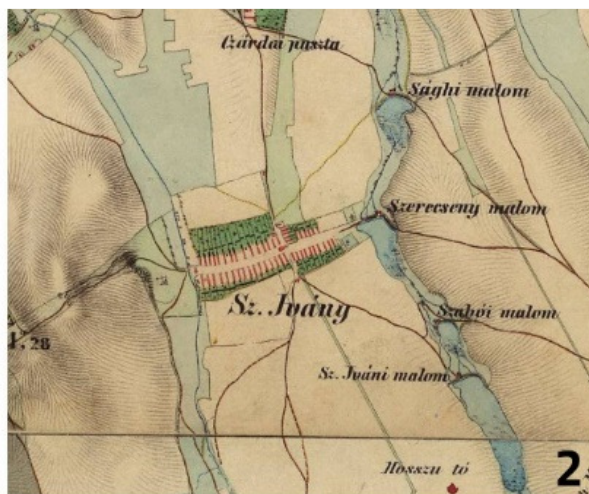
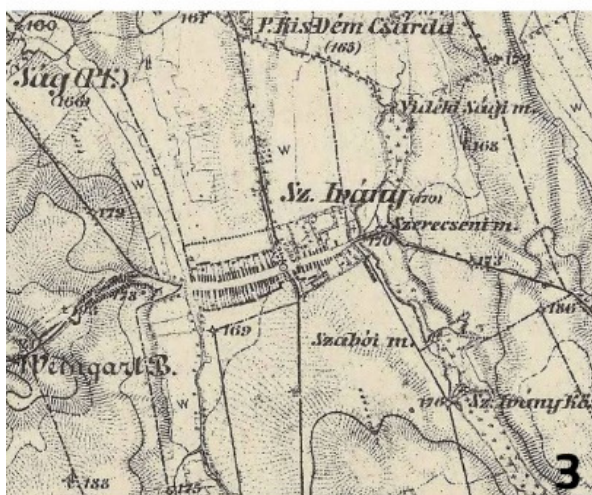
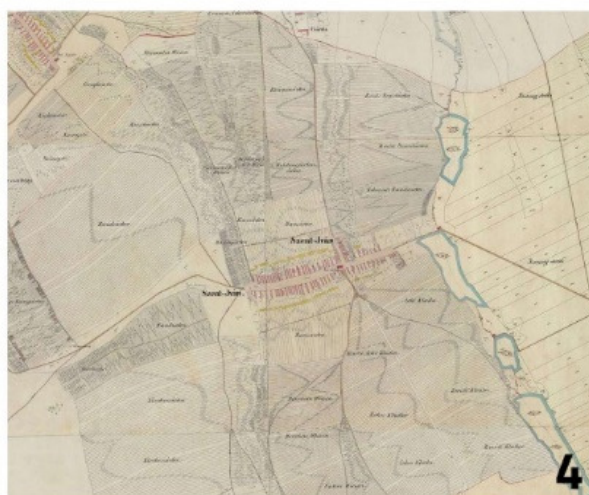
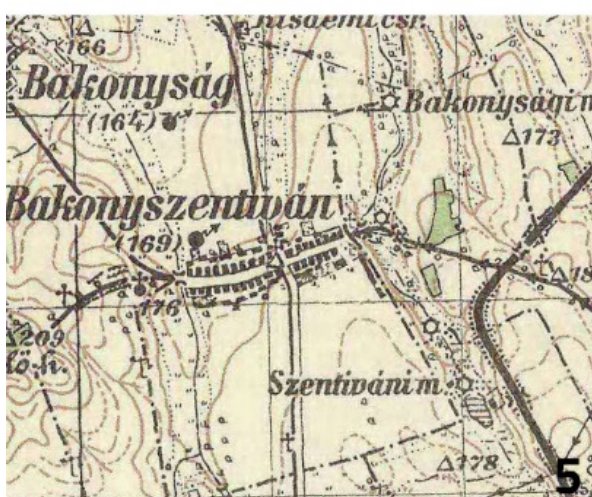
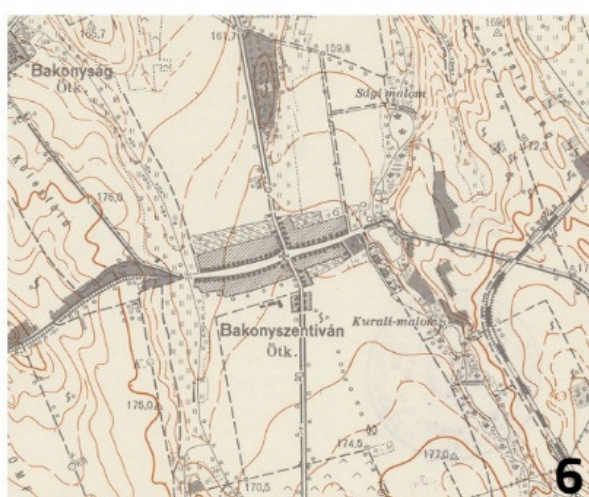
1. Első Katonai Felmérés (1763-1787);
3. Harmadik Katonai Felmérés (1869-1887)
5. Katonai Felmérés (1941)

2. Második Katonai Felmérés (1806-1869)
4. 19. századi kataszteri térkép (1857)
6. Topográfiai térkép (1971)

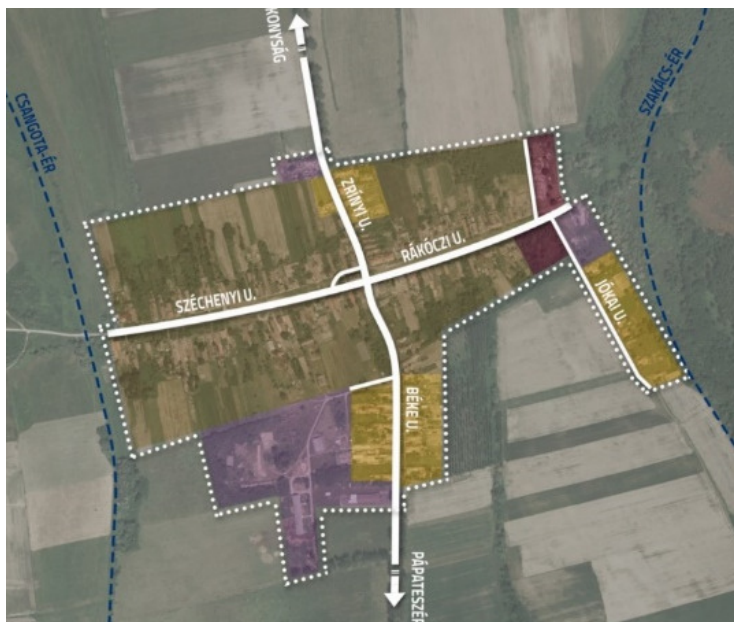
*Bakonyszentiván belterülete: településképi szempontból meghatározó – eltérő karakterű – területek besorolása*

A település közigazgatási egysége két fő részből áll össze. A **belterület** foglalja magába és fedi le a településszövet lakóépületeit. Ennek részei többek között a **történelmi településmagot** alkotó és a település központi tengelyét szolgáló Széchenyi és Rákóczi utca, illetve a 20. század végén kialakított, hozzájuk csatolt Zrínyi és Béke utcák. A falusias beépítésű utcakép meghatározója az utcai homlokzaton kontyolt vagy oromzatos tetőforma és a tömör deszka, illetve falazott kerítések által létrejövő zárt épületsor.

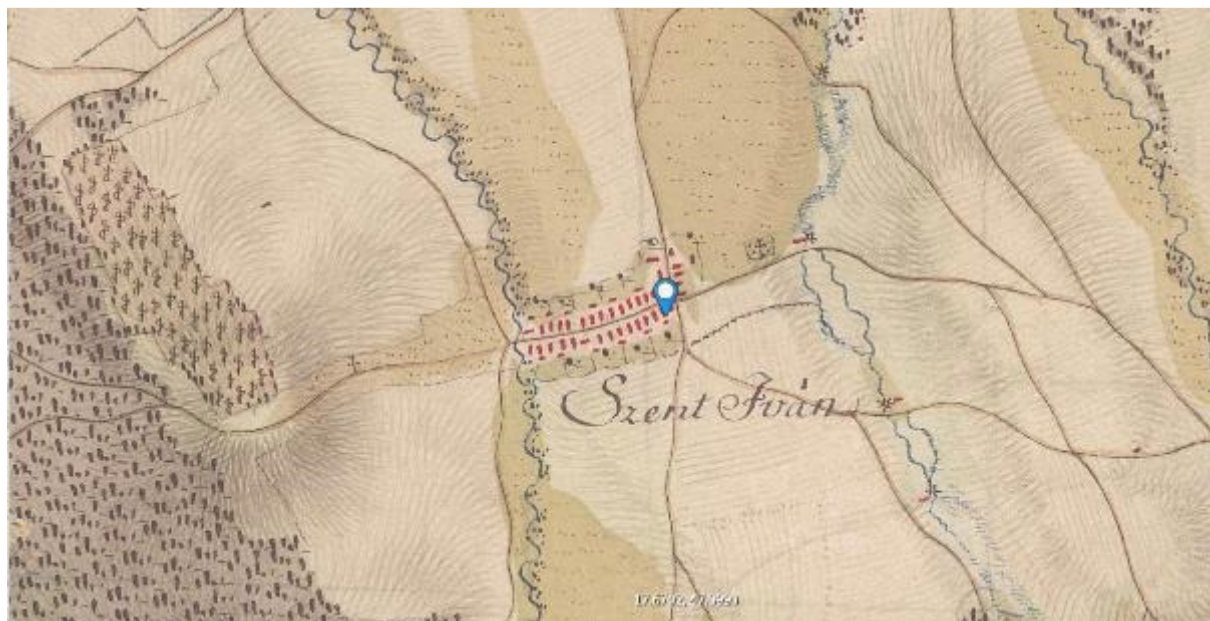
1. kép Bakonyszentiván település az Első Katonai Felmérés (1763-1787) térképlapján, forrás: Arcanum, <http://mapire.eu/hu/>

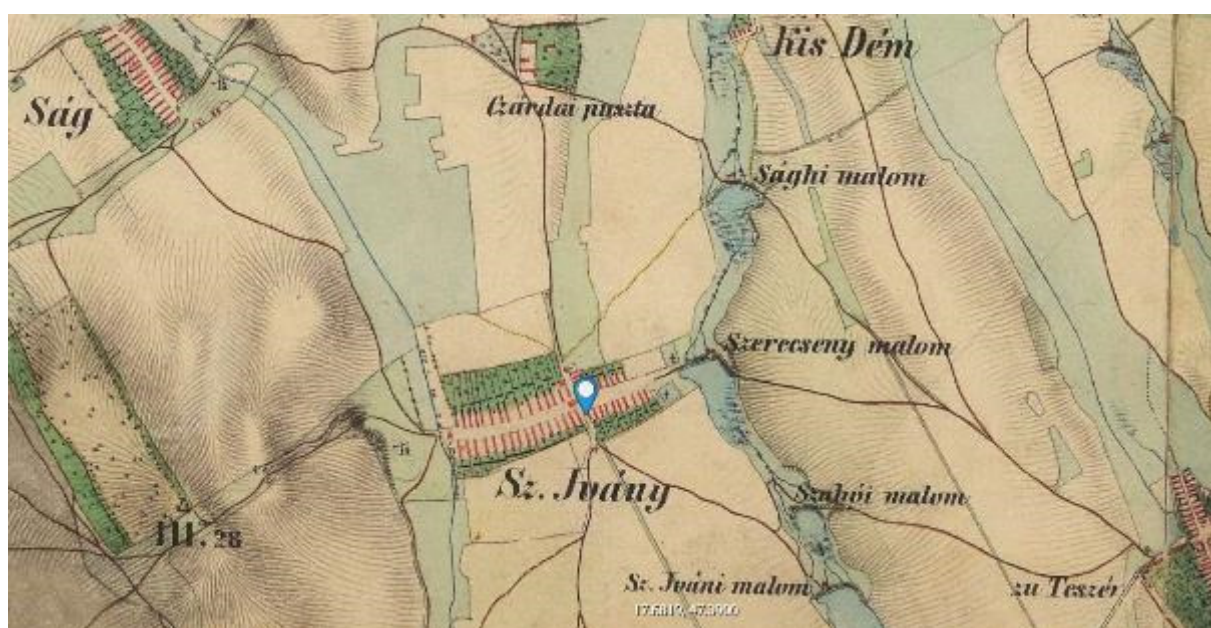
2. kép Bakonyszentiván település a Második Katonai Felmérés (1806-1869) térképlapján, forrás: Arcanum, <http://mapire.eu/hu/>

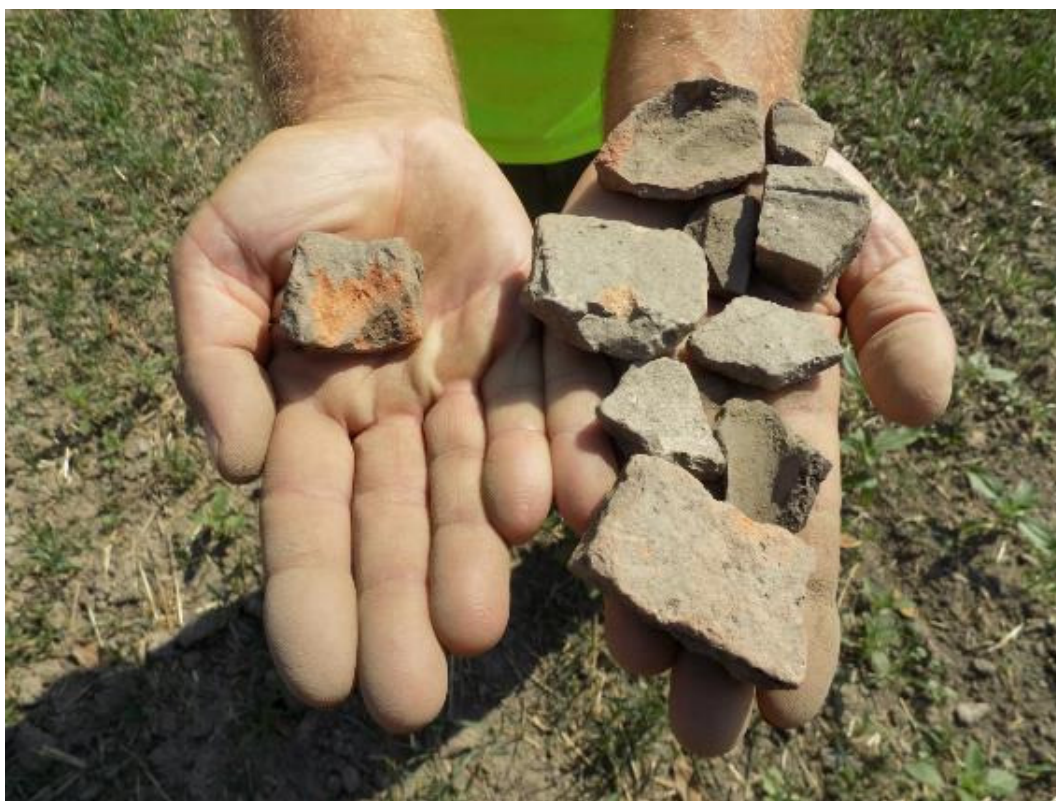
6. kép Templom-domb lelőhely leletei (Templom-föld) (azonosító: 7231)

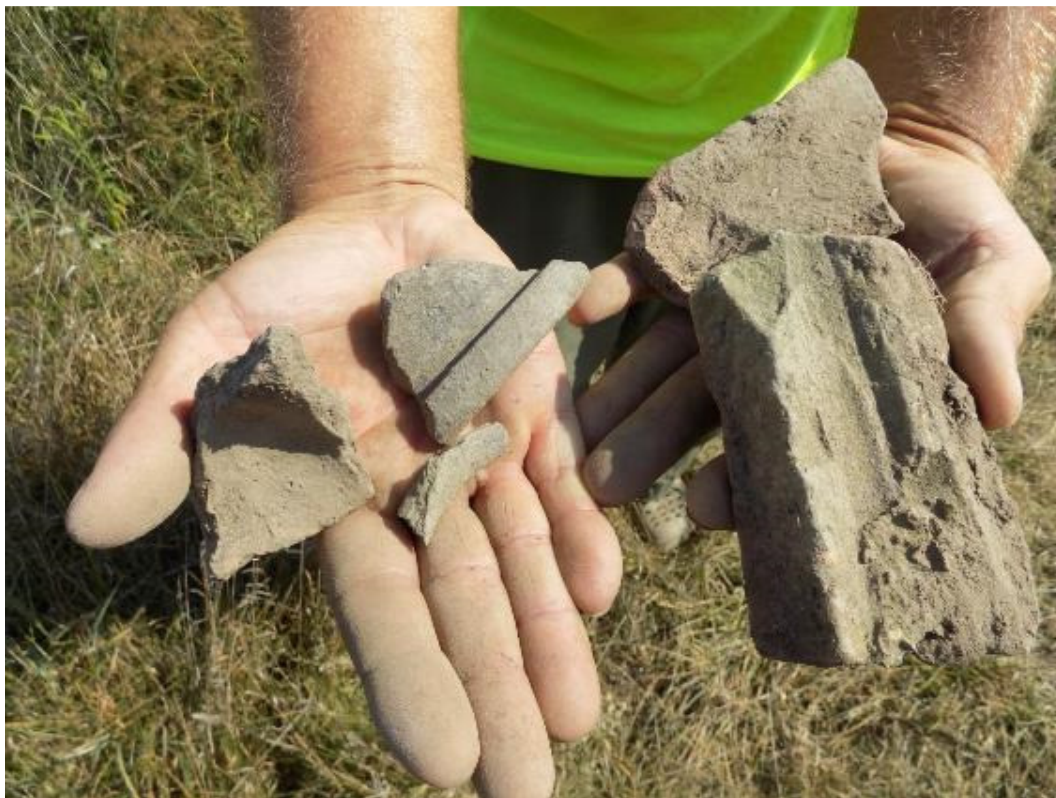
7. kép Templom-domb lelőhely leletei (Templom-föld) (azonosító: 7231)

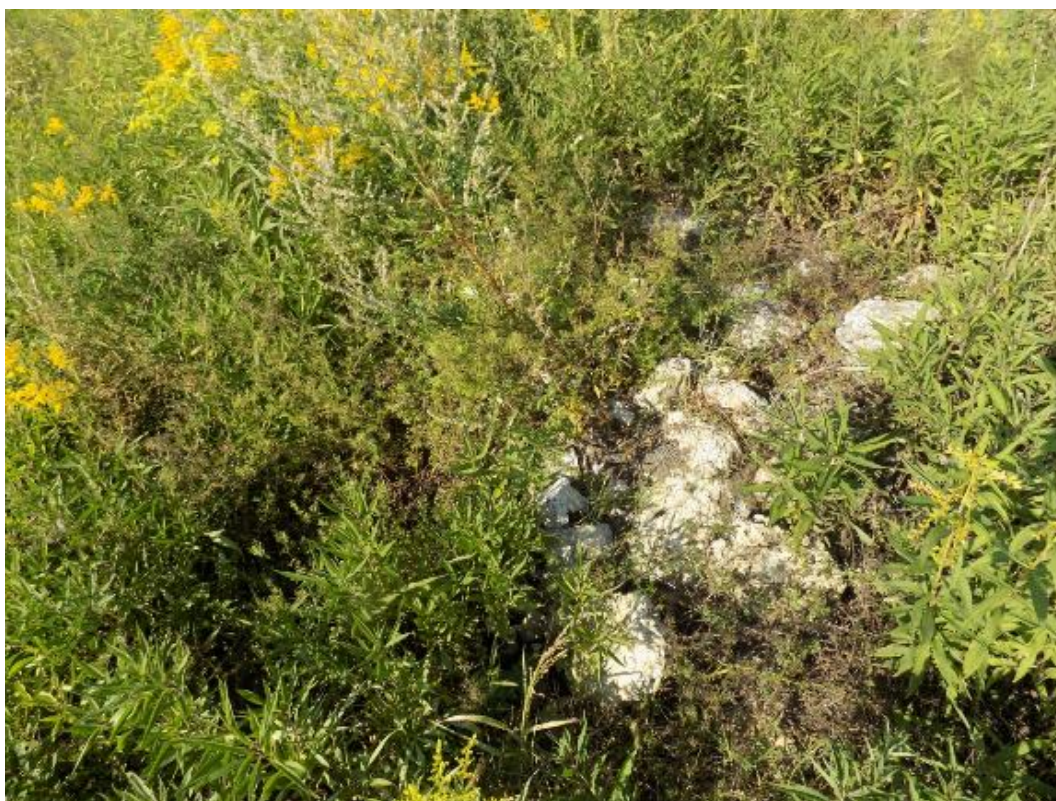
8. kép Templom-domb lelőhely leletei (Templom-föld) (azonosító: 7231)

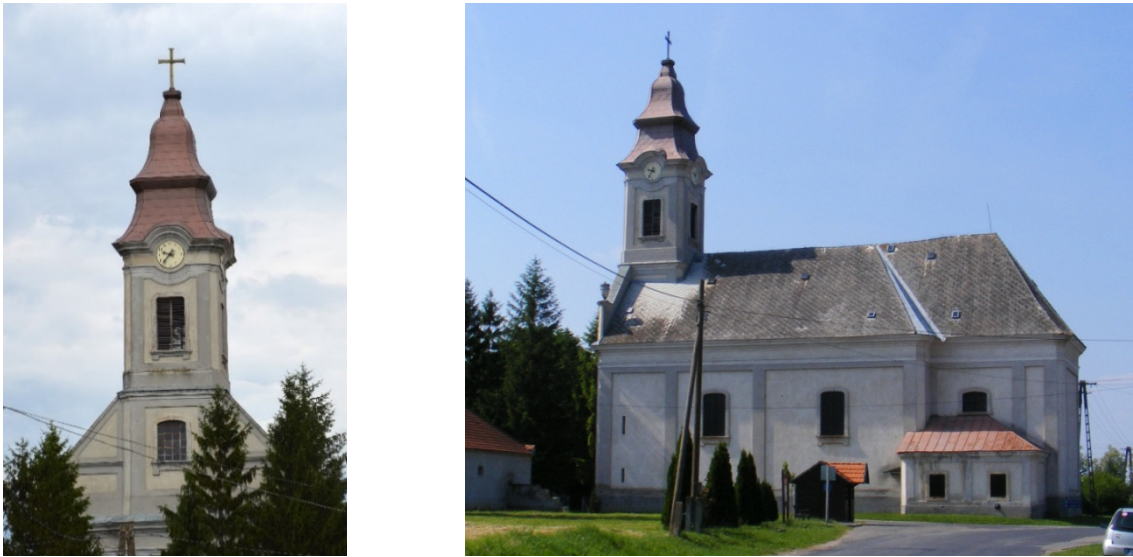
| <p>Bakonyszentiván központjában, a főutca közepén áll a római katolikus templom. 35 méteres tornyával a falu legmagasabb épülete, a legfontosabb orientációs pont, a település legmeghatározóbb karakterformáló eleme.</p> <p>Megépítését 1794-ben gróf Eszterházy Károly támogatta. Késő barokk stílusú egyhajós templom, melynek titulusa Keresztelő Szt. János.</p> <p>A mai templomot 1794-ben építtette gr. Esterházy Károly, Pauly Mihály tervei szerint (a tervek már 1790-ben készen voltak), egy avított oltárt állítottak fel benne, a mait majd 1893-ban építik. Az 1817. leírás a mai templomot ábrázolja, kivéve az újabb oltárt. Az 1857. évi kataszteri térkép jelenlegi kontúrjával ábrázolja. Felújítások 1878, 1886, 1893. (új fő és mellékoltár), 1901, 1983, 1994. 1886-ban a torony fazsindelyt bádogra cserélték. A 20. század elején állagmegóvási munkálatokat végeztek. Az 1980-es években a homlokzatot, tetőszerkezetet és a torony bádogozását is megújították, valamint új harang került a toronyba.</p> <p>A templom kápolnájában található az Altöttingi Szűzanya-szobor</p> | | |

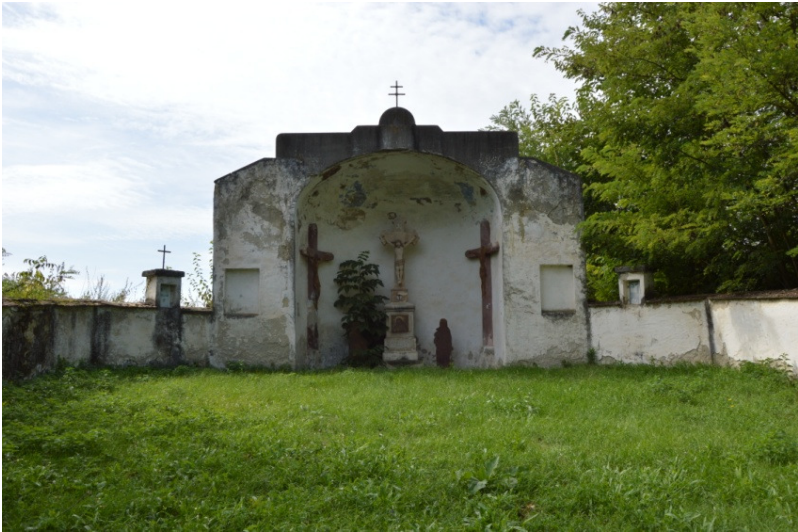
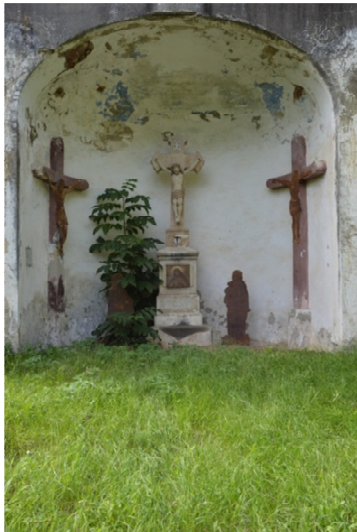
| rendeltetés<br><b>Római katolikus kálvária (1873)</b> | EOV Y<br>545359 | EOV X<br>228213 |
| <p>A Kálváriát a Templomdomb keleti oldalára építették az egykori, középkor végén elnéptelenedett Szentiván falu helyén. Az első – 1824. körül épült – háromkeresztes Golgotát a hívek 1873-ban bővítették, ekkor nyerte el mai formáját. Építtetője Tülmann Jánosné Radics Magdolna volt. A keresztek mögé félköríves védőfalat emeltek és a keresztek előtti teret másfél méter magas, fehérre vakolt kőkerítéssel vették körül, a falra 7 stációfülkét ültettek. Az építmény körül akácos, a felvezető út mentén ezüst hárs fasor kap helyet.</p> | | |

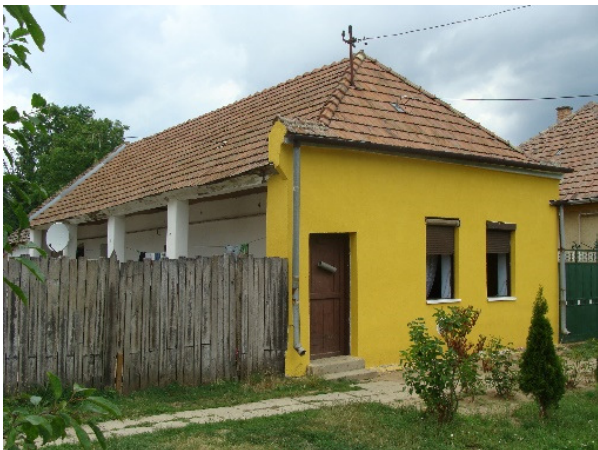
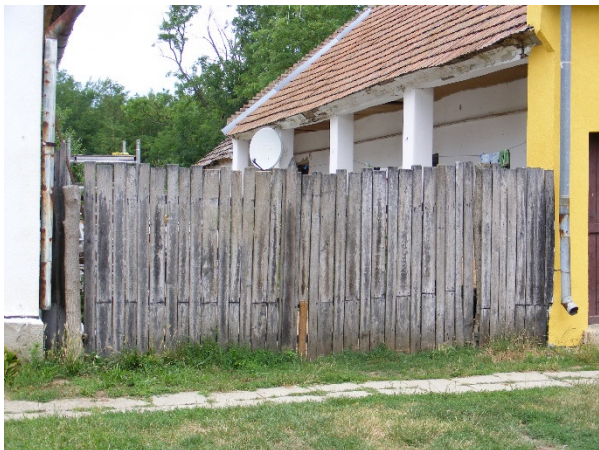
| <p>Téglából épült utcafrontra, oldalhatárra épített hosszúház. Falazata vakolt, vakolt, sárgára festett, hagyományos színvilágtól eltérő színű, nincs lábazati festés nélkül. Alaprajzát tekintve eredetileg egysoros, háromosztatú (szoba, konyha, kamra) épület, egy központi bejárattal. A fűdémszerkezet feltehetően a falra fektetett gerendákra támaszkodik. Tetőszerkezete valószínűleg szelemenés.</p> <p>Tetőformája kontyos tető, héjazata tetőcserép. Utcafrontján két ablak és egy ajtó. Ajtaja előtt két fokos lépcső. Baloldalon, udvarra néző oldalfala előtt tornác, melynek négyszögletes keresztmetszetű pilléreit egyenes gerendázat zárja le. Homlokzatát az oldalfal tetőzetének vonalánál magasabbra falazták. Az ilyen jellegű homlokzatkialakítás a tetőzet és a falazat arányainak megbontásával a falazatot teszi hangsúlyossá. Homlokzatához széles deszkakerítés csatlakozik. Az utcakép utcavonalas beépítésű, az épületek homlokzata az utcáig nyúlik.</p> <p>Csatlakozó, lakóház mögé sorolt melléképülete van.</p> | | | |
| védendő elemek: tornác, homlokzati fal és tető kapcsolata | | | |

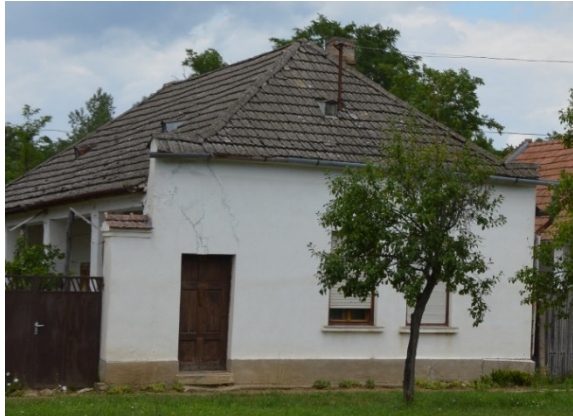
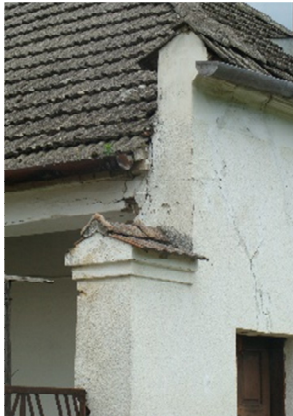
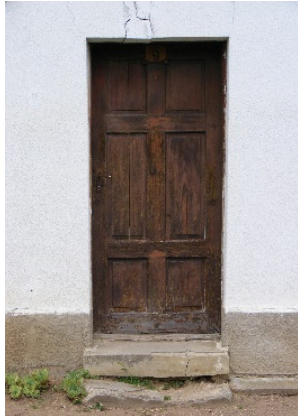
| <p>Utcafrontra, oldalhatárra épített hosszúház. Utcára néző homlokzat: vakolt, fehérre festett, repedezett, lábazati része szürkésre festett. Egy ajtó és két ablak: a bejárati ajtó fából készült, táblás, előtte rossz állapotban lévő két lépcsőfok; fa ablakok párkánykialakítással, redőnnel. Utcafronti homlokzati fal a többinél magasabbra emelt: hangsúlyosabbá teszi a falazatot a tetővel szemben.</p> <p>Kerítés: a falura jellemző házaktól eltérően nem a homlokzat része: fém, utólag beépített.</p> <p>Tornác: lakóház udvarra néző oldalán tornác, négyzetes pillérekkel, egyenes gerendazárással.</p> <p>Tető: kontyolt tető, szürke cserépfedéssel, hosszanti oldalán két padláslyukkal, homlokzati részén 1 padláslyuk; téglából épült kémény.</p> <p>Csatlakozó, lakóház mögé sorolt melléképülete van.</p> | | | |
| védendő elemek tornác, tető-utcafronti homlokzat kapcsolatok, bejárati ajtó | | | |

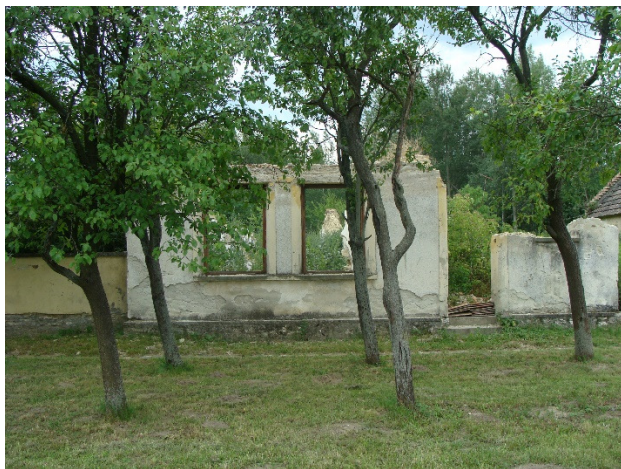
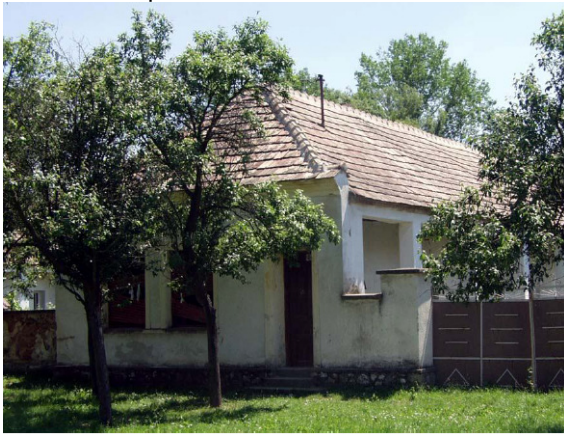
| <p>Utcafrontra, oldalhatárra épített hosszúház, melynek jellemzői:<br/>Lebontott, csupán teherhordó falai állnak, sérülten.<br/>Utcafronti homlokzatán két ablak és bejáratú ajtó helye látszik: fa ablakkeretek, körülötte szalagkeret díszítéssel, összefüggő ablakpárkánnyal. Ajtónyílás előtt két fokos lépcső.<br/>Homlokzat vakolt, szürkére, sárgára festett, lábazata szürke, terméskővel kirakott.<br/>Látszólag téglából épült, egysoros, háromosztatú épület.<br/>Kerítés: homlokzattal egybefüggő.</p> | | | |

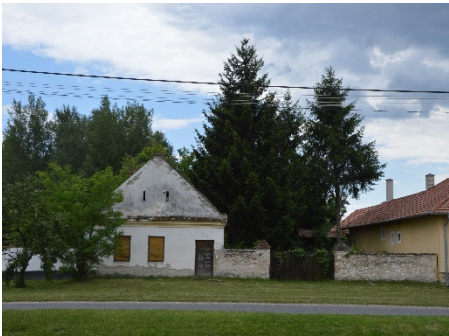
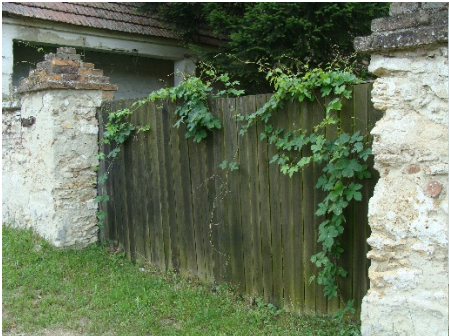
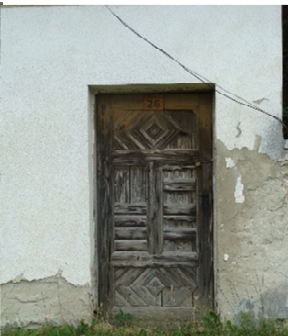
| <p>Utcafrontra, oldalhatárra épített hosszúház:</p> <p>Utcára néző homlokzat: oromfalas, vakolt, fehérre festett, alsó harmadban erősen megrongálódott, lábazata szürkére festett. Szegély és párkány nélküli két ablak és egy díszített, fa bejárati ajtó, ami az épület díszé. Az oromfal az oromháromszöggel nem egybefüggő, vízszintesen tagolt, szögletes záródású, két padláslyukkal, négyszögletes záródással.</p> <p>Kerítés: függőleges deszkázatú kapuzata tömör, homlokzati síkhoz csatlakozó kerítésbe foglalt: kerítés erősen rongálódott, téglából vagy kőből készült, kapu két oldalán csúcsos, lépcsős végződésű oszlop kiképzés.</p> <p>Tornác: lakóház udvarra néző oldalán tornác, négyzetes pillérekkel, egyenes gerendazárással.</p> <p>Tető: nyeregtető cserépfedéssel</p> <p>Csatlakozó, lakóház mögé sorolt melléképülete van.</p> <p>Védendő elemek: bejárati ajtó, kerítés, tornác, oromháromszög</p> | | | |

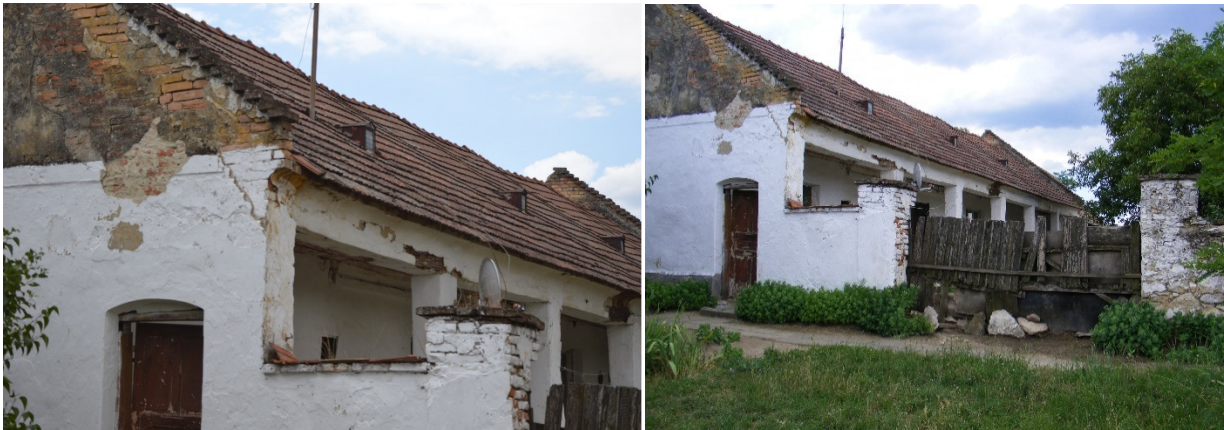
| <p>Utcafrontra, oldalhatárra épített hosszúház:</p> <p>Utcára néző homlokzat: oromháromszög alatti rész vakolt, fehérre festett, dísztelen, oromháromszöge sötét színre festett, erősen megkopott, macskalepcsős kialakítású, lábazat szürkére festett. Két ablak és egy ajtó: fa, táblás, barnára festett bejárati ajtó, nyílása íves záródású, előtte egy lépcsőfok;</p> <p>Kerítés: a homlokzat része, vakolt, fehérre festett, tömör. A kapu rendezetlen, rossz állapotú, függőleges deszkázatú, kerítéshez magasított oszlopokkal kapcsolódik.</p> <p>Tornác: lakóház udvarra néző oldalán tornác, négyzetes pillérekkel, egyenes gerendazárással.</p> <p>Tető: nyeregtető cserépfedéssel, hosszanti oldalán padláslyuk, téglából épített kémények.</p> <p>Csatlakozó, lakóház mögé sorolt melléképülete van.</p> | | |

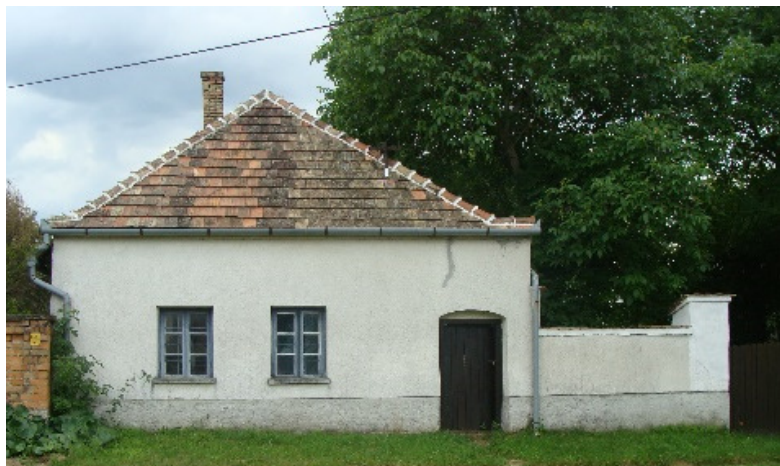
| <p>Utcafrontra, oldalhatárra épített hosszúház:</p> <p>Utcára néző homlokzat: vakolt, fehérre festett, lábazata durvább felületű, szürkére festett. Két keret nélküli, kőpárkánnyal ellátott, kékre festett fa ablak, kétszárnyú, hármass üvegosztású nyílászáróval; sötét színűre festett, függőleges fa deszkázatú, díszítetlen bejárati ajtó, íves záródású nyílásban.</p> <p>Kerítés: Homlokzathoz közvetlenül kapcsolódó tömör kerítés, fa deszkázatú kapu két oldalán magasított oszlopos kiképzéssel.</p> <p>Tornác: lakóház udvarra néző oldalán tornác, négyzetes pillérekkel, egyenes gerendazárással. A homlokzaton néhány ablak korszerű, műanyag nyílászáróra van cserélve;</p> <p>Tető: feltehetőleg fa szelemenes fedélszék, kontyolt tető cserépfedéssel, hosszanti oldalán padláslyukak, téglából épített kémény.</p> <p>Csatlakozó, lakóház mögé sorolt melléképülete van.</p> <p>Védendő elemek: utcafronti ablakok, tornác, felépítmény, bejárati ajtó nyílásának íves része</p> | | | |

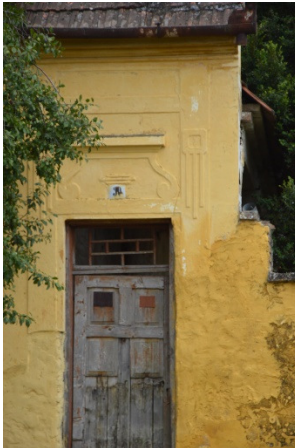
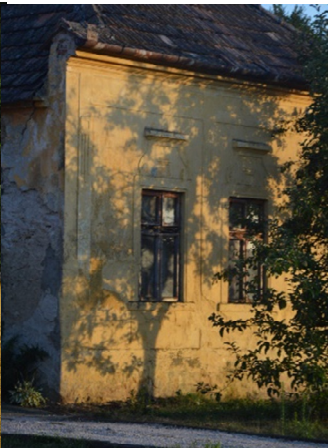
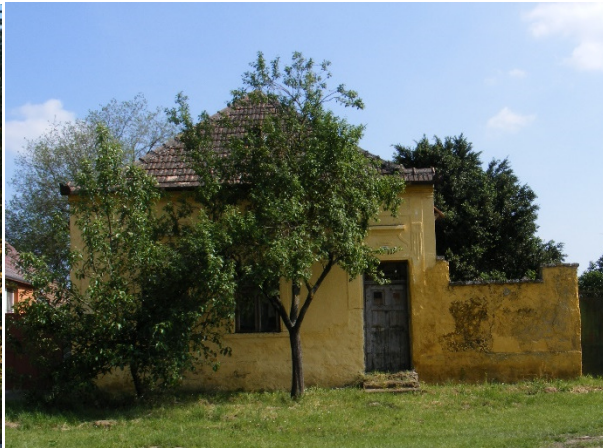
| <p>Utcafrontra, oldalhatárra épített hosszúház:</p> <p>Utcára néző homlokzat: vakolt, sárgára festett, lábazati kialakítása nincs. Fala díszített, nyílászárók körüli szalagkeretek, síkból kiugró, fallal megegyező színű mintázatok. Alsó harmada rossz állapotú, újrafestett, de nem javított. Két ablak, bejárati ajtó: fa, kétharmad-egyharmad arányban osztott, kétszárnyú ablakok, fa, táblás bejárati ajtó, előtte három fokos lépcső, felette bevilágítóval. Utcafronti homlokzati fal a többinél magasabbra emelt: hangsúlyosabbá teszi a falazatot a tetővel szemben.</p> <p>Kerítés: homlokzathoz csatlakozó, azzal egy síkban lévő tömör kerítés, téglafedéssel, kapuhoz csatlakozásnál magasított oszlop kiképzésű. Rossz állapotú, újrafestett.</p> <p>Tornác: lakóház udvarra néző oldalán feltehetőleg tornác, négyzetes pillérekkel, egyenes gerendazárással.</p> <p>Tető: kontyolt tető cserépfedéssel, utcára néző oldalán 1, hosszanti oldalán több padláslyukkal</p> <p>Csatlakozó, lakóház mögé sorolt melléképületei vannak: az egyik teljesen lerombolt</p> | | | |

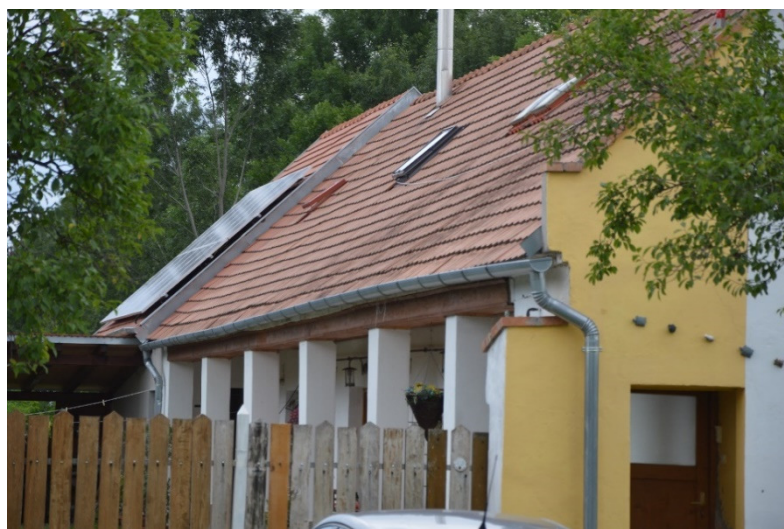
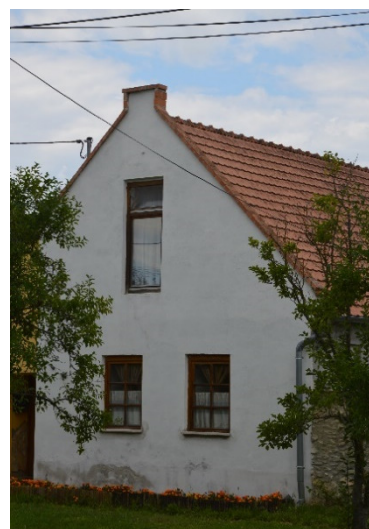
| rendeltetés<br><b>Templomkereszt: Stephan Radits (1814)</b> | EOV Y<br>546062 | EOV X<br>228320 |
| <p>A római katolikus templom főhomlokzata előtt áll. Anyaga durva mészkő. Lépcsőzetes párkánnyal lezárt alsó részén vonalkeretes tükörben felirat: STEPHAN RADITS / 1814. Háromkaréjos szárvégződésű kereszten öntöttvas INRI-tábla és korpusz-dombormű. A csaplyukak tanúsága szerint korábban nagyobb - feltehetően pléh - korpusz volt rajta. A keresztszárak végén kiálló vas csavarok félkör- vagy hullámíves egykori fém tetőcskére utalnak. A kereszttalpon mécses-tartó csap lyuka látható.</p> | | |

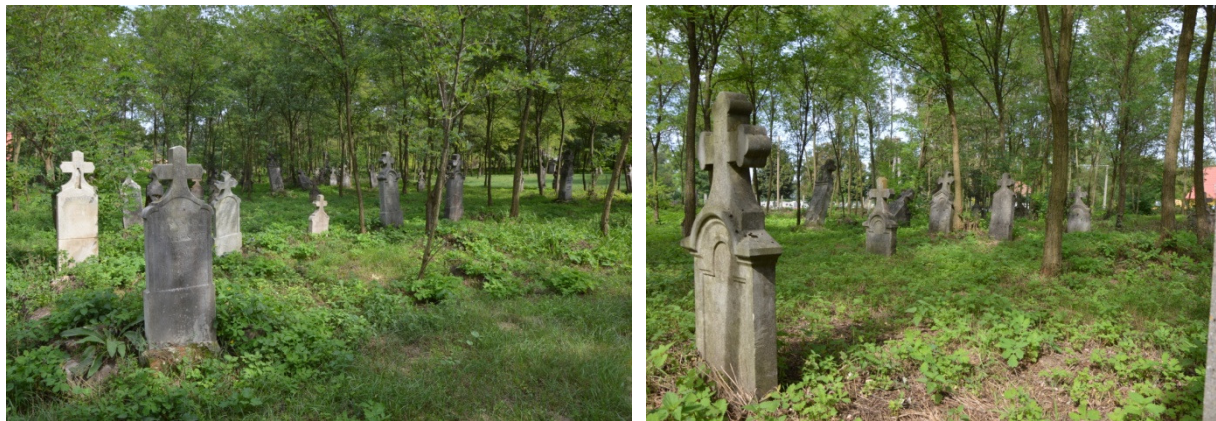
| <p>A község keleti végében elterülő, növényzettel részben benőtt, felhagyott temető a Széchenyi utcában (139. hrsz) van, melyet kegyeleti parkként kell kezelni. Keresztjét a 19. század közepén állíthatták. A sírköveken olvasható, legkorábbi halálozási évszám 1826, de minden bizonnyal innen vitték át az új temetőbe az ott található 1804-es 1823-as és 1824-es halálozási évszámú sírköveket is. A 20. század első negyedéig használták, jelenleg már csak egy - utoljára 1942-ben használt - családi sírkertet gondolnak. A temető területén elszórtan több hagyományos, kereszttel koronázott sírtábla áll, túlnyomórészt vörös mészkőből. Többségük, főleg a legrégebbiek, német nyelvű.</p> | | |

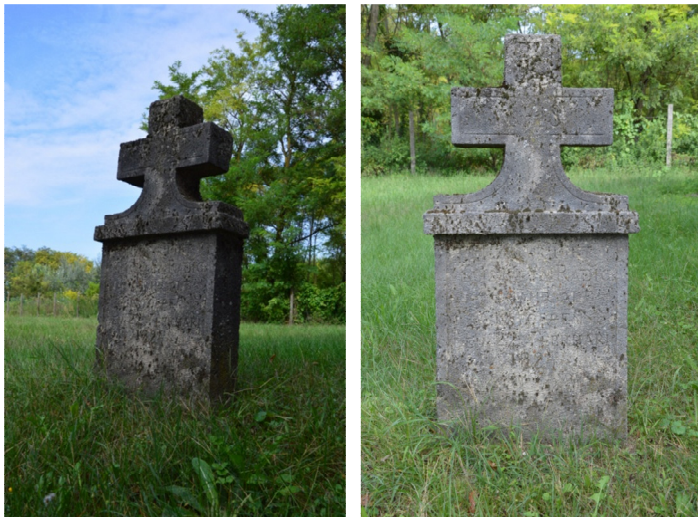
| <p>Anyaga durva mészkő. Felirata:<br/> <b>MARIANA WESTERGOMN / GE<br/> STORBEN / DEN 28 APRIL / 1804.</b></p> | | |

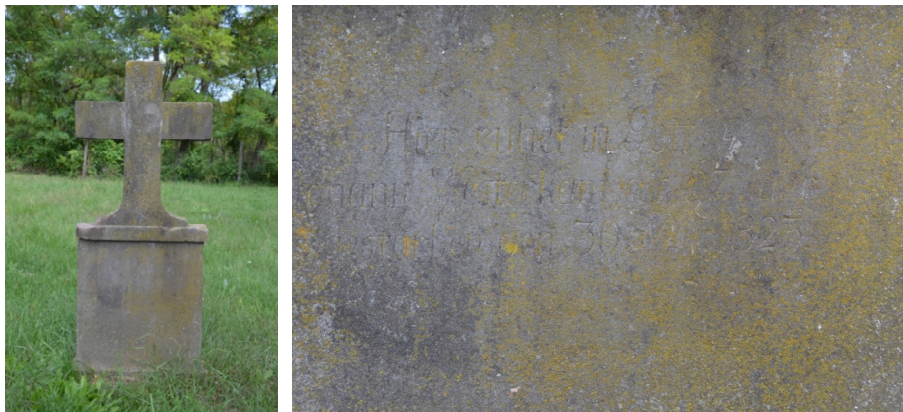
| Anyaga vörös<br>mészkő. Felirata:<br>Hier ruhet ... ..<br>hoffer / gestorben<br>den 3 August 1823<br>/ seines alters in<br>50. | | | |

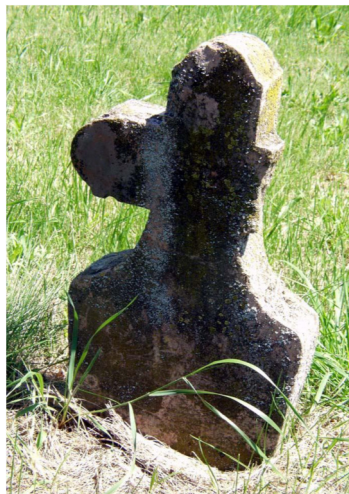
| Anyaga vörös mészkő. Felirata: Hier<br>ruhet in Gott / Johann Westerkam alt<br>67 Jahr / gestorben den 30 Nov.<br>1823. | | | |

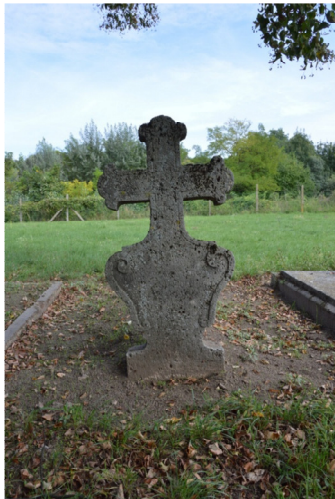
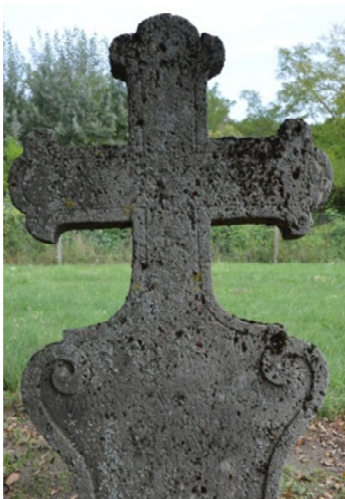
| <div>Anyaga durva mészkő.<br/>Felirata: HIER RUHET / ELISABETA<br/>RADIC / 44 JAHR ALT /<br/>GESTORBEN / DEN 22 FEBRUARJ /<br/>1824.</div> <div></div> | | | |
